# TEZĂ DE DOCTORAT

REZUMAT

**INFLUENTA CALITATII OTELURILOR INOXIDABILE CLASA  
MARTENSITICA ASUPRA DURABILITATII TURBINELOR HIDRAULICE**

**INFLUENCE OF MARTENSITIC STAINLESS STEEL QUALITY ON  
HYDRAULIC TURBINES LIFETIME**

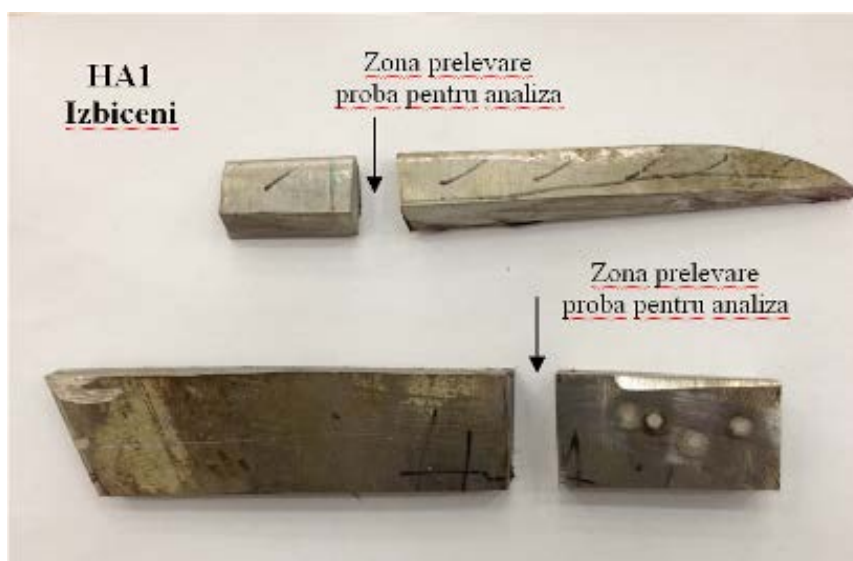
Fig. 4.1. Aspectul zonelor de prelevare a probelor analizate

În vederea analizei stării materialului turbinei de la Izbiceni, au fost prelevate probe de la paleta HA1. Aspectul paletelor de rotor HA1 este prezentat în figura 3.1 a.

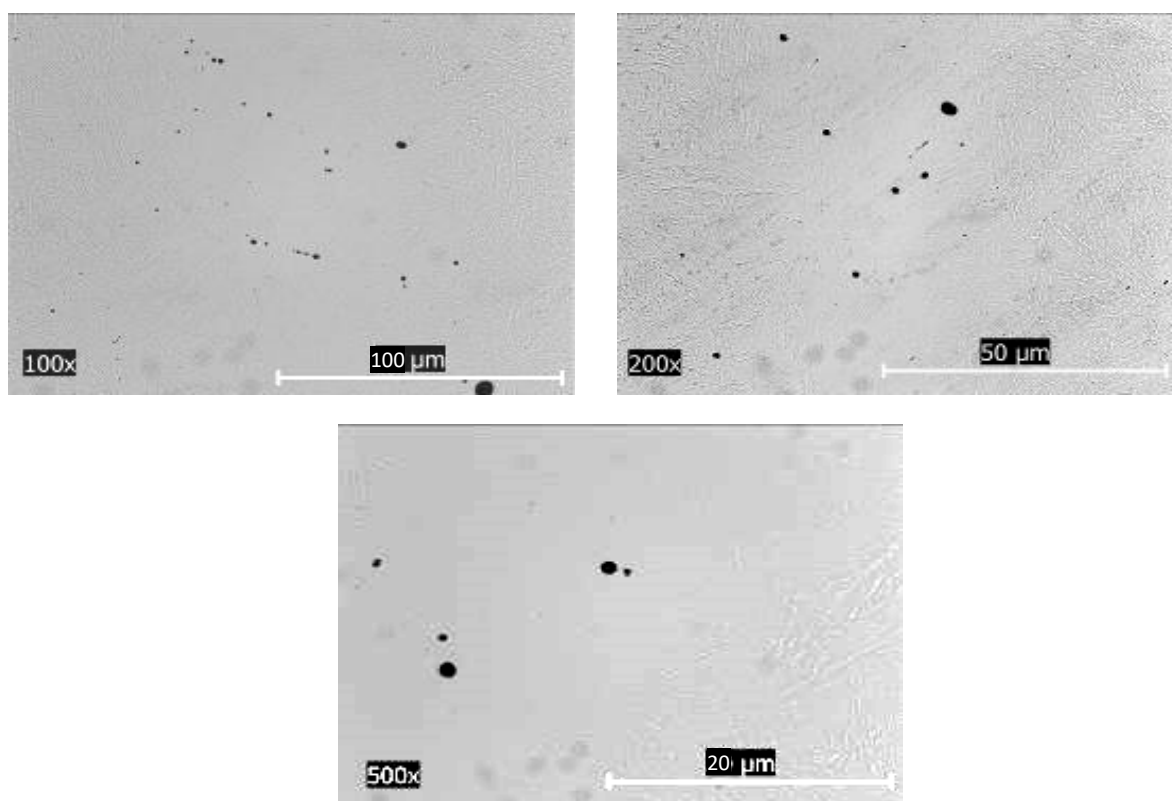
**Fig.4.2.** Aspectul microstructurii metalografice în probele provenite din paletă

Probele pregătite pentru examinare, neatacate cu reactivi metalografici indică prezența unor incluziuni oxidice și sulfidice în masa materialului având formă circulară și/sau eliptică de dimensiuni micrometrice variabile, distribuite aleator (figura 4.4). Nu s-a constatat prezența microretasurilor, microsuflurilor sau a porilor în masa de bază a probelor analizate.

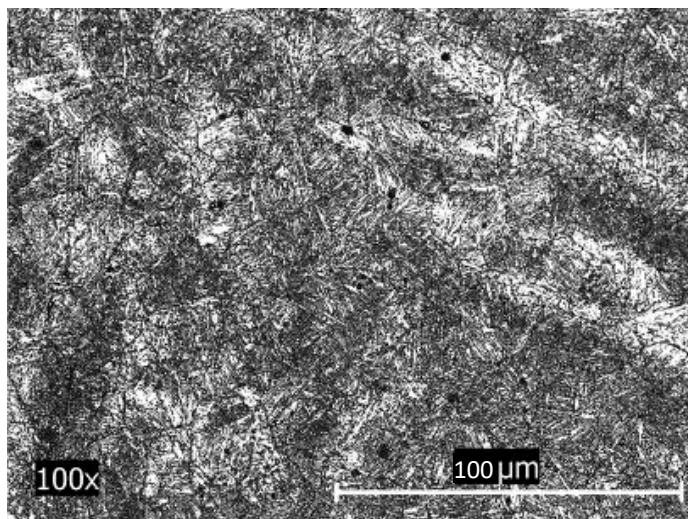
**Fig.4.3.** Aspectul structurii metalografice corespunzătoare unui tratament *de călire și revenire*

b) Probele pregătite pentru examinare, atacate cu reactivi metalografici (reactivul Marble), analizate anterior, au fost examinate la mărire de 100X. Structura metalografică este tipică pentru marca de oțel determinată, aspectul acestuia fiind prezentat în figura 4.5.

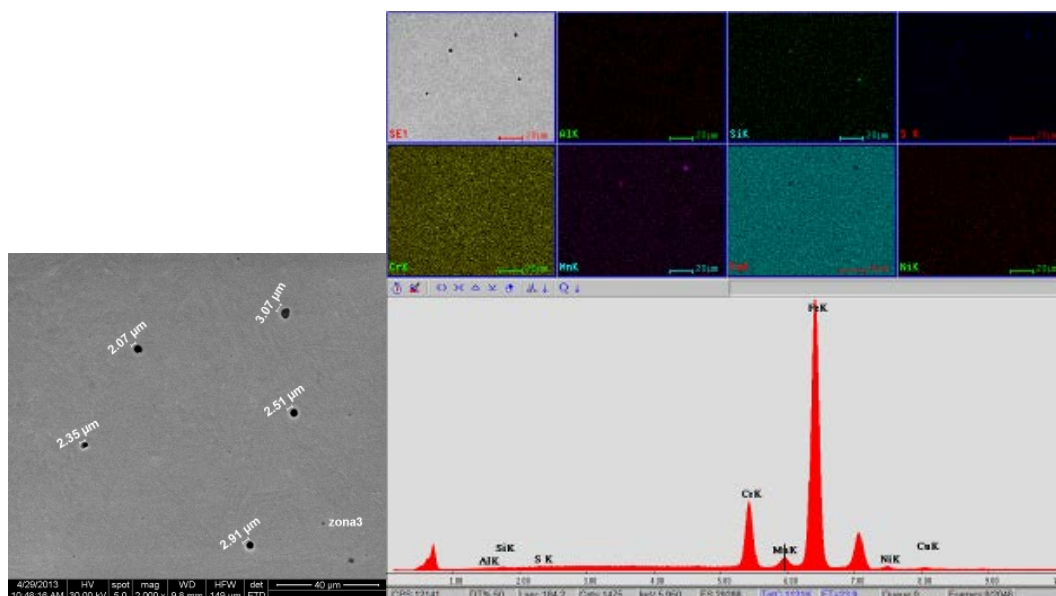
În urma analizei microstructurale și microcompoziționale a materialului prelevat au fost determinate natura și mărimea incluziunilor observate la microscopul optic, prezente în structura materialului.

**Fig. 4.4.** Imagine de microscopie electronică de baleiaj (SEM) la o mărire de 2000x, în care se vede prezența a unor incluziuni, de dimensiuni micrometrice, de sulfură de mangan și spectrul de raze X dispersiv în energie (EDAX) și distribuția omogenității elementelor din microaria prezentată

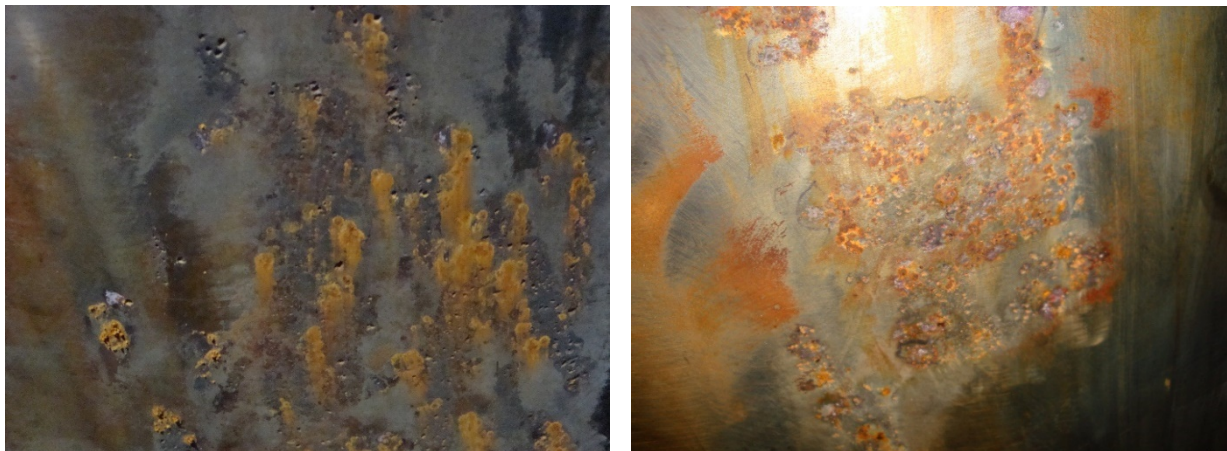
**Fig. 4.5.** Aspectul suprafeței corodate a palei

Aspectul palei afectate de coroziune este prezentat în figura 4.8.

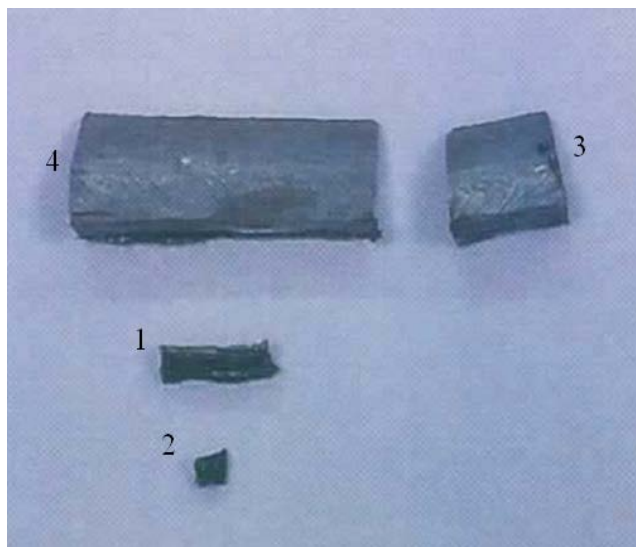
**Fig. 4.6.** Probe prelevate din paleta rotor turbină

Probele 1 și 2 au fost prelevate din zona afectată de coroziune (fig. 4.3), iar probele 3 și 4 au fost prelevate din muchia palei (fig. 4.16).

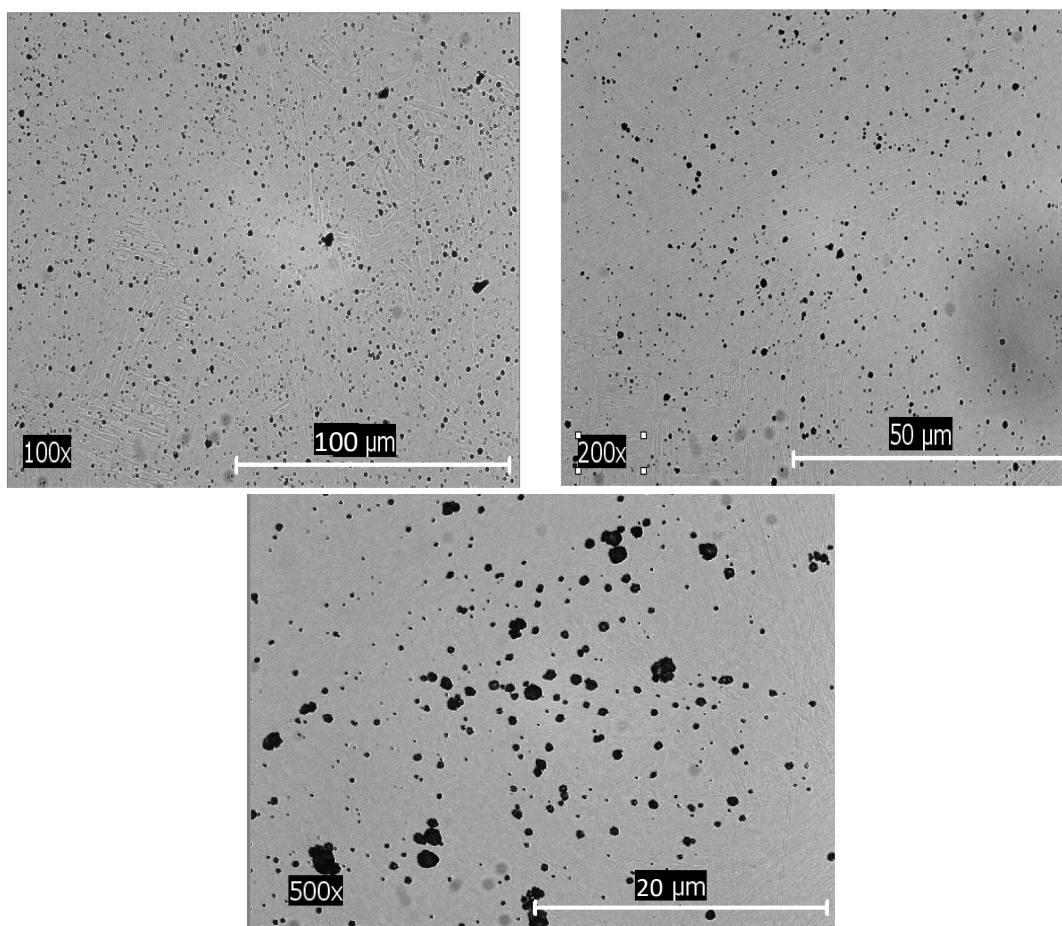
**Fig. 4.7.** Aspectul microstructurii metalografice în probele provenite din paletă

a) Probele pregătite pentru examinare, neatacate cu reactivi metalografici indică prezența generalizată a unor discontinuități în masa materialului având forma circulară și/sau eliptică de dimensiuni variabile, distribuite aleator, reprezentând incluziuni oxidice și sulfidice, asociate cu microsufluri/microporozități grosolane (figura 4.10).

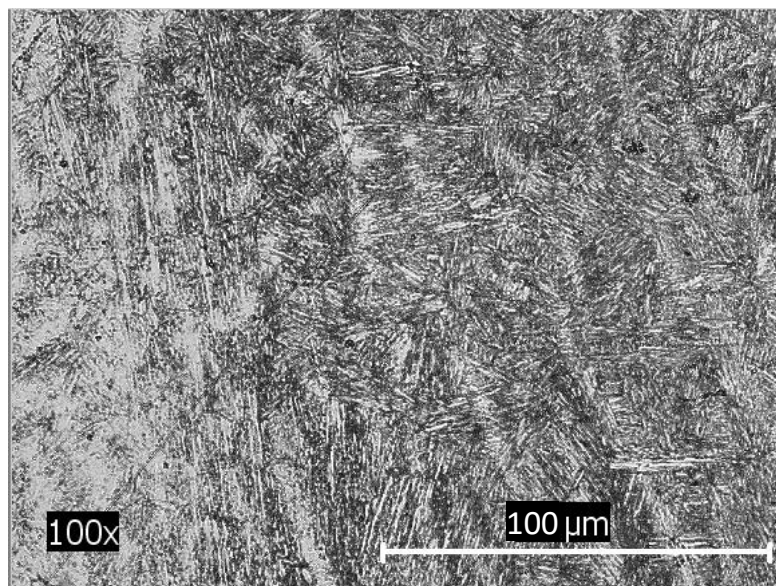
**Fig. 4.8.** Aspectul structurii metalografice corespunzătoare unui tratament de călire și revenire

b) Probele pregătite pentru examinare, atacate cu reactivi metalografici (reactivul Marble), analizate anterior, au fost examinate la mărire de 100X. Structura metalografică este tipică pentru marca de oțel determinată, aspectul acestuia fiind prezentat în figura 4.11.

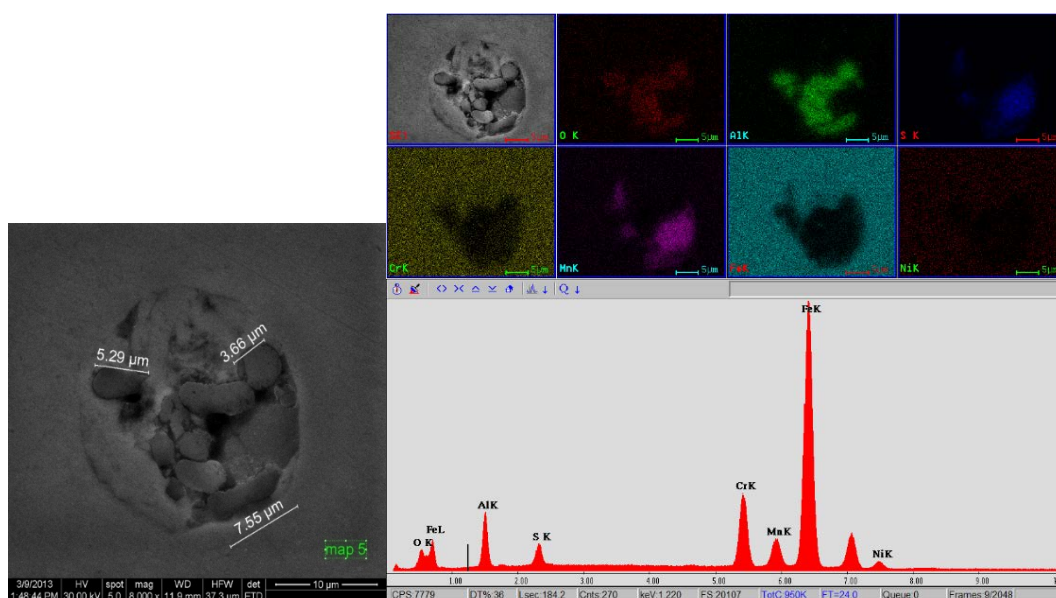
În urma analizei microstructurale și microcompoziționale a materialului prelevat au rezultat o serie de discontinuități în structura materialului care pot fi grupate astfel: oxizi de aluminiu, sulfuri de mangan, microsulfuri și microretasuri.

**Fig. 4.9.** Imagine de microscopie electronică de baleiaj (SEM) la o mărire de 8000x, ce prezintă aspectul și prezența sulfurilor de mangan și cea a oxizilor de aluminiu și spectrul de raze X dispersiv în energie (EDAX) și distribuția omogenității elementelor din microaria prezentată

În partea de jos a imaginii este evidențiat spectrul de raze X dispersiv în energie (EDAX) obținut pe microaria din figura 4.17. Se observă prezența în această microarie a elementelor: **O, Fe, Al, S, Cr, Mn, Ni**; în colțul din stânga sus al imaginii este evidențiat aspectul microariei analizate; celelalte cadre ale imaginii prezintă distribuția razelor X caracteristice ale elementelor prezente în

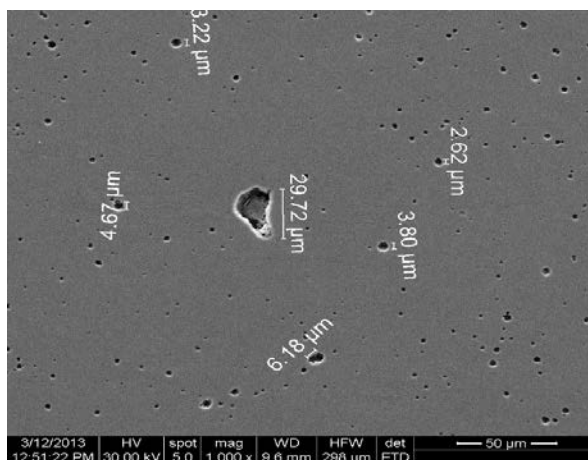
**Fig. 4.10.** Microretasuri și sufluri prezente în proba analizată

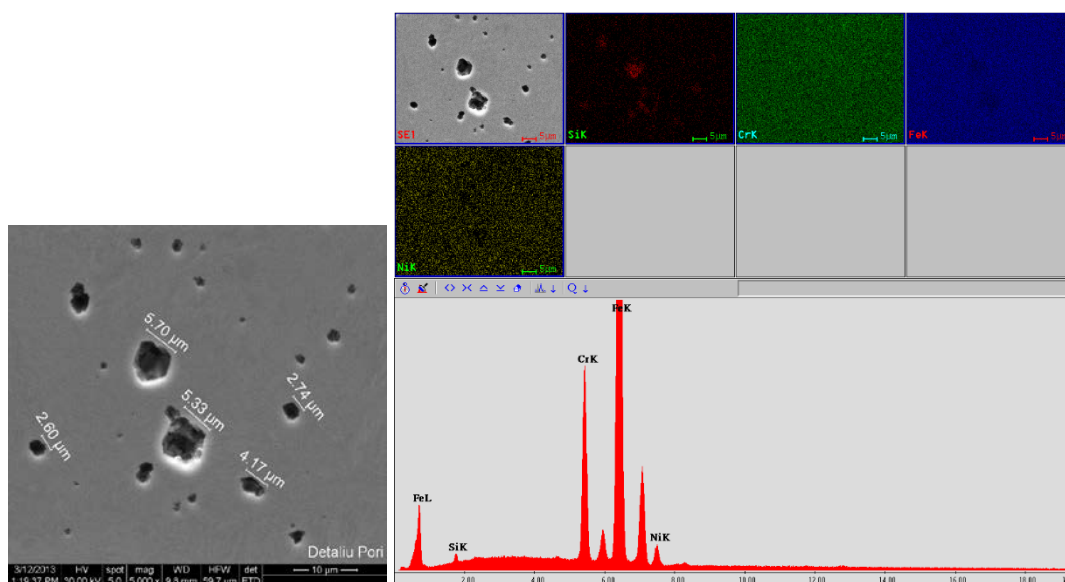
**Fig. 4.11.** Spectrul de raze X dispersiv în energie (EDAX) și distribuția omogenității elementelor din microaria prezentată

În partea de jos a imaginii este evidențiat spectrul de raze X dispersiv în energie (EDAX) obținut pe microaria din figura 4.26. Se observă prezența în această microarie a elementelor: **O, Fe, Si, Cr, Ni**; în colțul din stânga sus al imaginii este evidențiat aspectul microariei analizate; celelalte cadre ale imaginii prezintă distribuția razelor X caracteristice ale elementelor prezente în microaria analizată. Distribuția omogenă a elementelor demonstrează faptul că defectele de structură prezente în figura 4.26 nu sunt incluziuni ci microsulfuri/micropori în material, identificându-se urme de Si la interfața suflură/microretasură – material.
